Características del fracaso implantar

Overloading (sobrecarga) + noxa infecciosa

Caso clínico

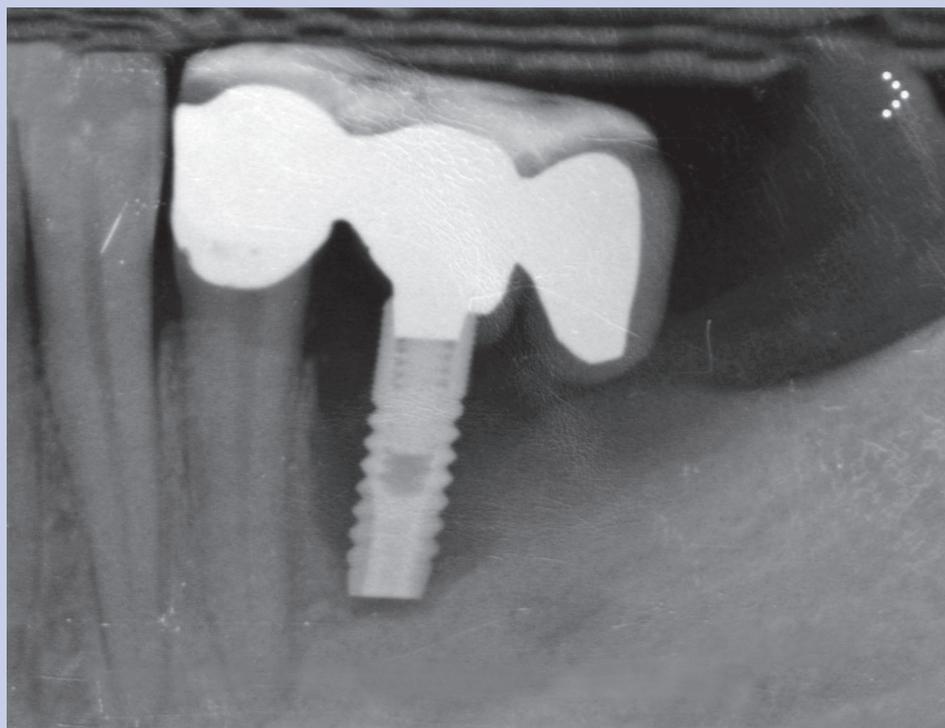
Fracaso del implante por pérdida de hueso por sobrecarga y por sobreinfección bacteriana. Los dos mecanismos etiopatogénicos del fracaso implantar pueden combinarse y potenciarse entre sí.

El diagnóstico diferencial entre la pérdida de hueso marginal por sobrecarga y la de naturaleza infecciosa no siempre resulta fácil, también porque a menudo es difícil mantener una higiene adecuada en presencia de sobreestructuras protésicas incongruentes y, por lo tanto, los dos mecanismos etiopatogénicos del fracaso implantar pueden combinarse y potenciarse (Figuras 1-23).

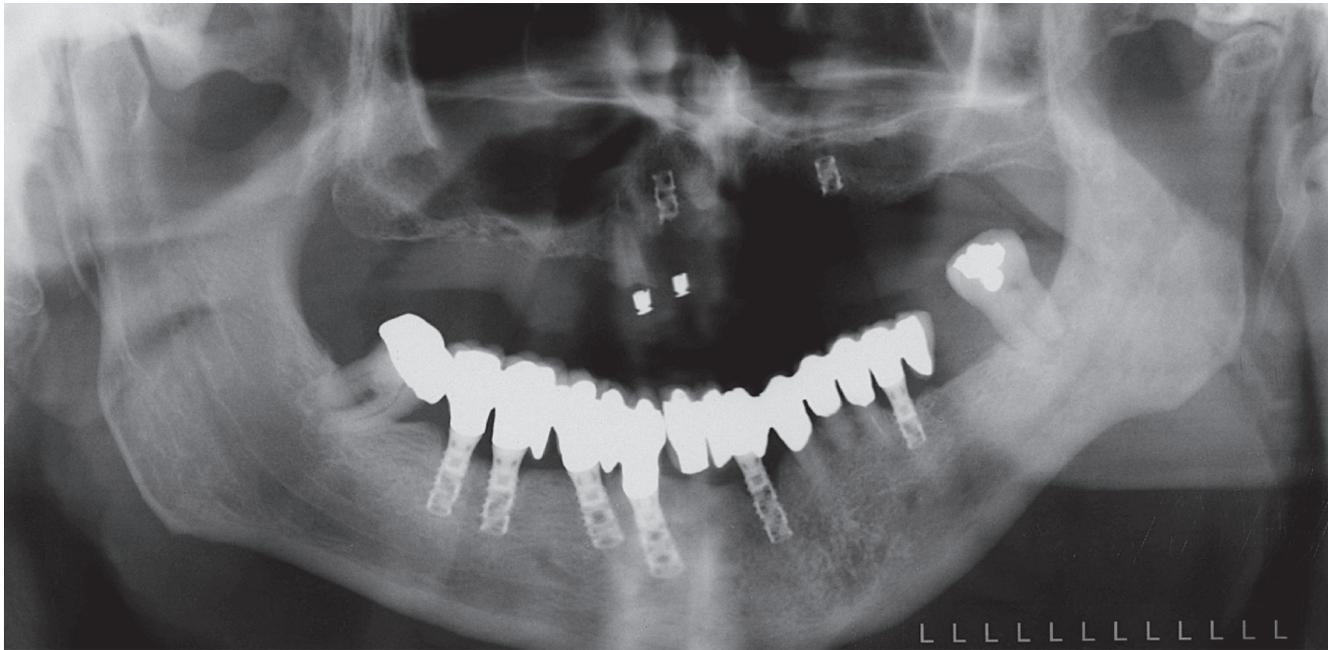
Fig. 1 Ortopantomografía 2004. Diagnóstico de rehabilitación protésica incongruente de la arcada dentaria superior e inferior. La falta de sustitución de la rehabilitación protésica llevará inexorablemente al fracaso implantar. En el maxilar superior están presentes en la compaginación ósea 2 fixtures o pilares implantares fracturados por sobrecarga de la sobreestructura protésica.

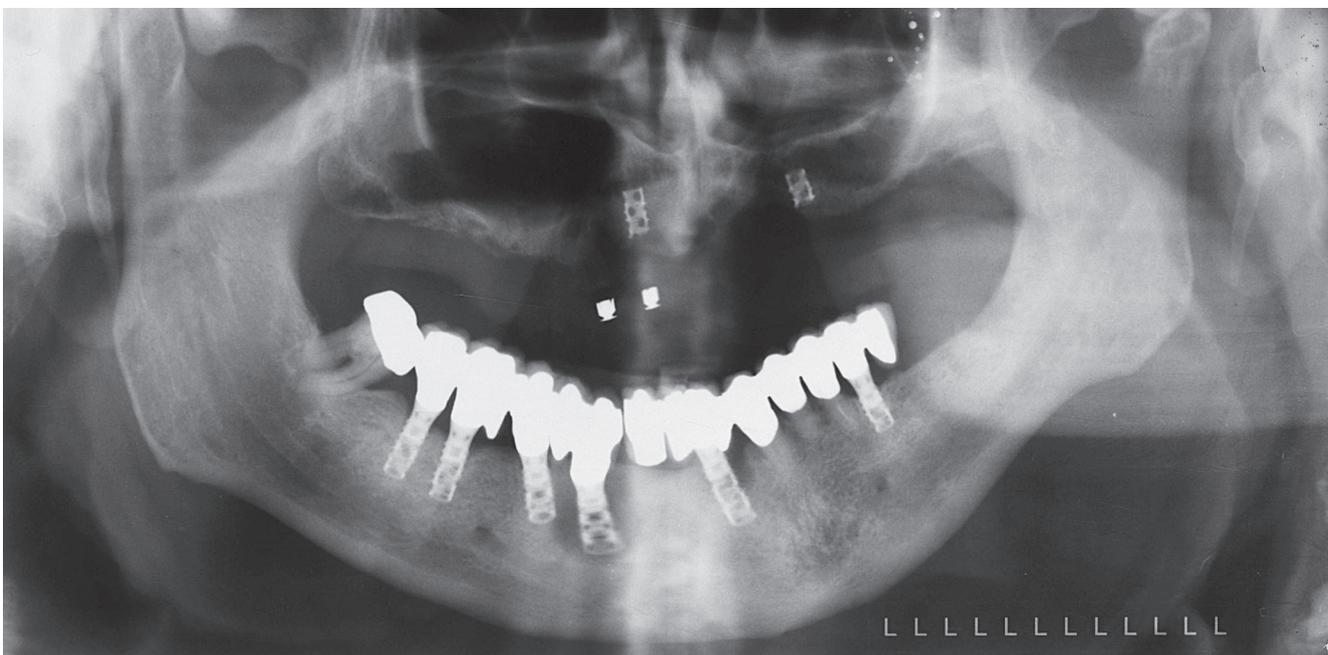
Fig. 2 Ortopantomografía 2006. Diagnóstico de fracaso implantar confirmado por *overloading* (sobrecarga), desadaptación y sobreinfección bacteriana. En 2 años la falta de sustitución de la rehabilitación protésica determinó la pérdida total de la integración de la mayor parte de los pilares implantares.

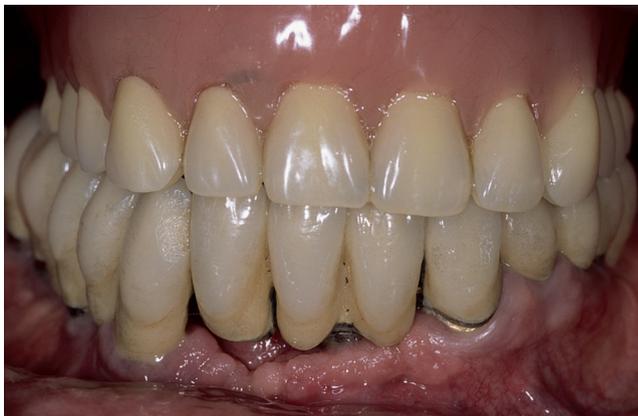
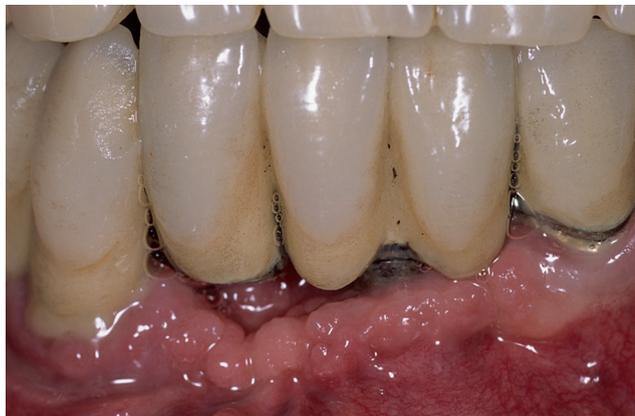
Figs. 3 y 4 La pasividad de la sobreestructura es un requisito indispensable en el mantenimiento de la osteointegración. La solidarización de los pilares implantares con las piezas naturales debe ser planificada previendo las diversidades biomecánicas de los dos tipos de pilares protésicos, puesto que la movilidad histológica de las piezas naturales llevará en el tiempo a un desequilibrio ulterior en la distribución de las cargas masticatorias. La presencia de una prótesis removable en resina en la arcada superior, que en parte amortiguó la carga masticatoria, convalida, además, la hipótesis de la *overloading* (sobrecarga) de la sobreestructura inferior.

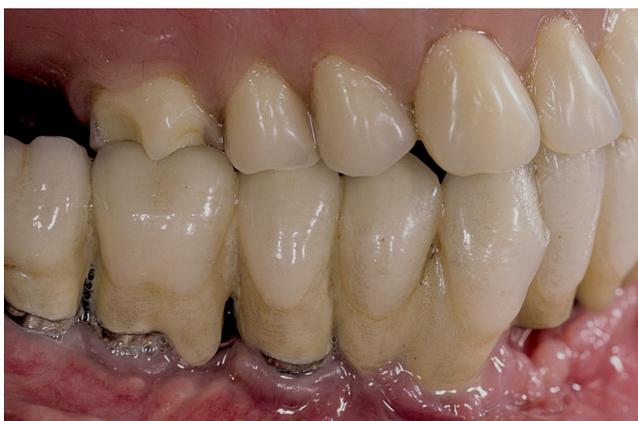
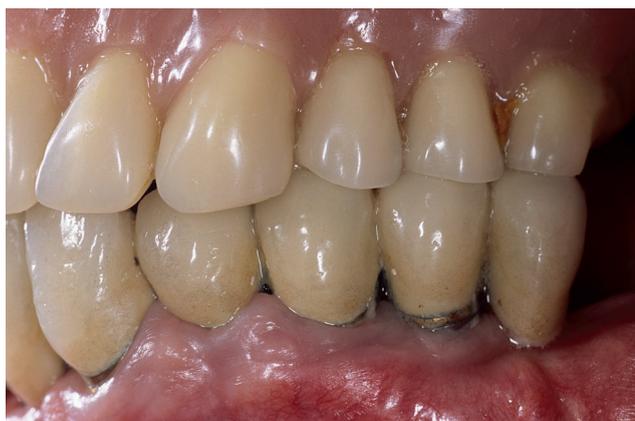
Figs. 5 y 6 Imagen oclusal lateral derecha e izquierda. El posicionamiento no protésicamente guiado de los pilares implantares favorece el desarrollo de volúmenes y perfiles protésicos de emergencia incongruentes; es difícil mantener una adecuada higiene en presencia de sobreestructuras protésicas incongruentes y, por lo tanto, los dos mecanismos etiopatogénicos del fracaso implantar pueden combinarse y potenciarse.

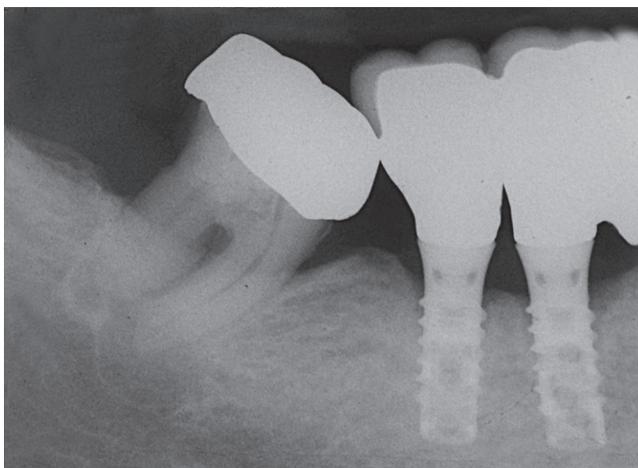
Fig. 7 Radiografía periapical intraoral del sector lateral posterior derecho.

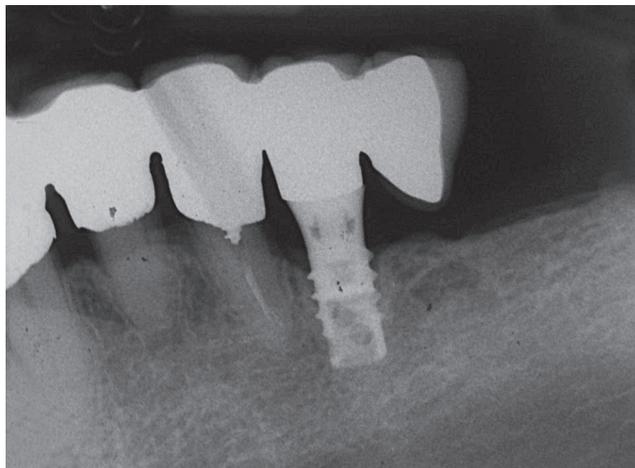
Fig. 8 Radiografía periapical intraoral del sector lateral posterior izquierdo.
